Адгезивные керамические реставрации:

осложнения и их устранение

Чикунев С.О.,
к.м.н., врач-стоматолог,
клиника "Арт Ораль",
Москва

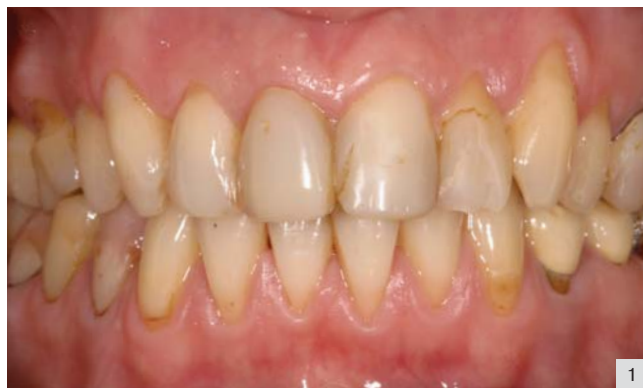
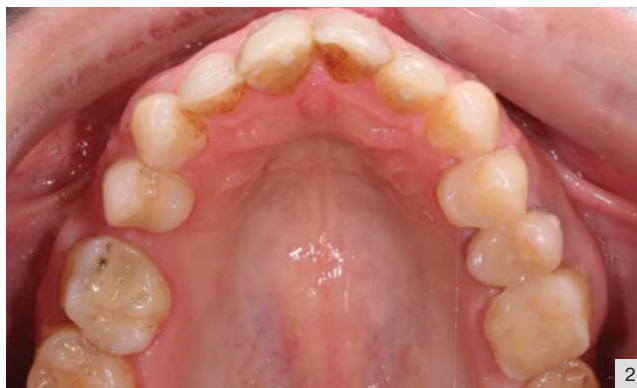
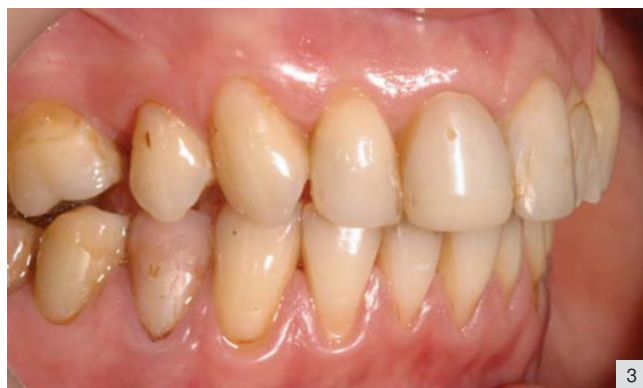
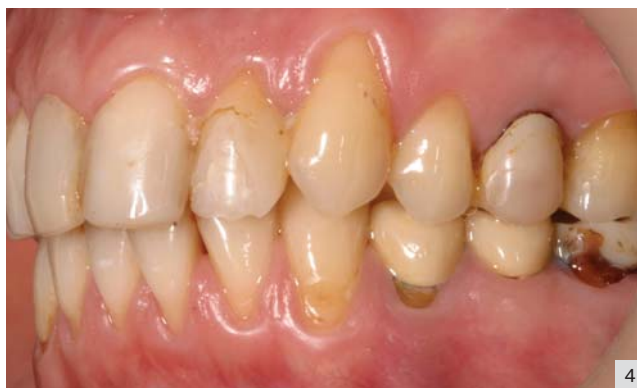
Рис. 1-4. Исходная ситуация. Множественные «художественные» реставрации.
Зубы 11, 21 – эндодонтически лечены имеют массивные композитные реставрации. Зубы 11и 21 развернуты по оси.

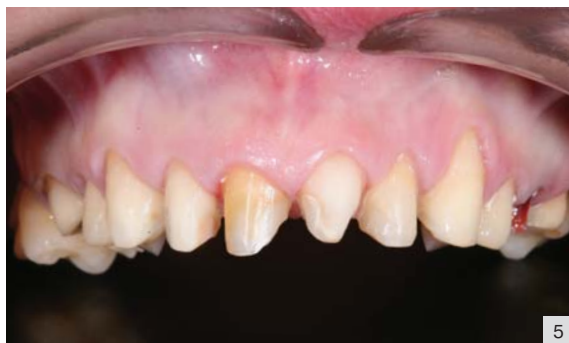
Рис. 5. После удаления композитных реставраций

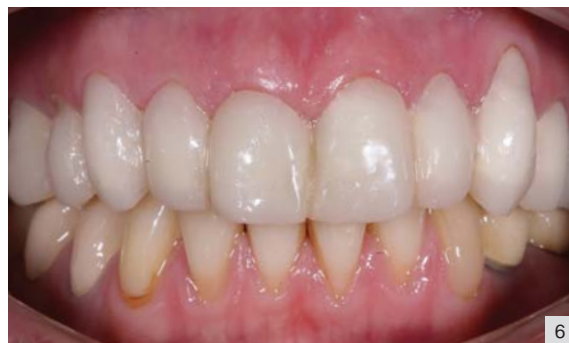
Рис. 6. Временная реставрация изготовлена на основании воскового моделирования после препарирования.

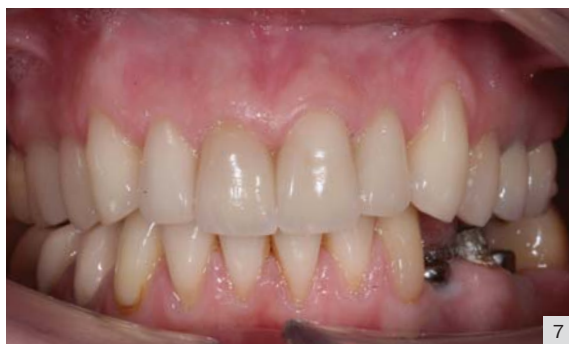
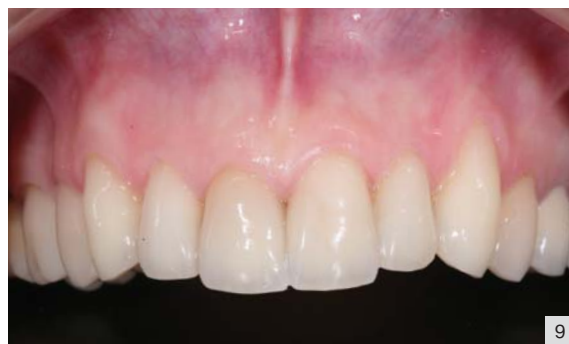
Рис. 7, 8. Адгезивные керамические реставрации установлены на верхнюю челюсть. Ситуация сразу после установки.

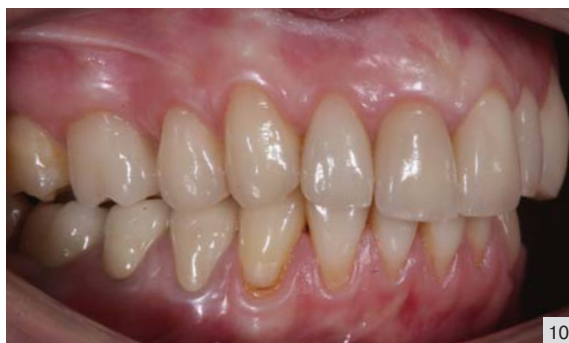
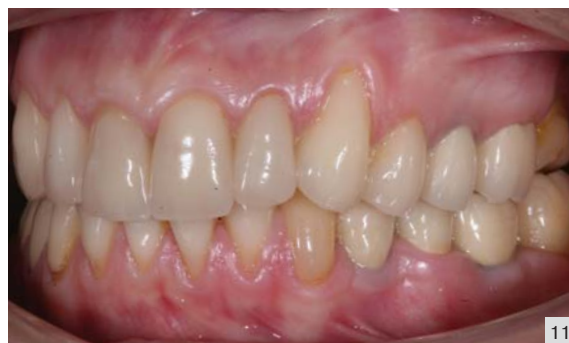
Рис. 10-12. По прошествии 5 лет после лечения нареканий к эстетике ни у пациента, ни у доктора не имеется.

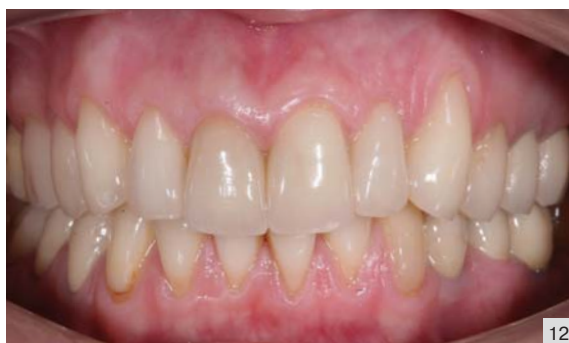
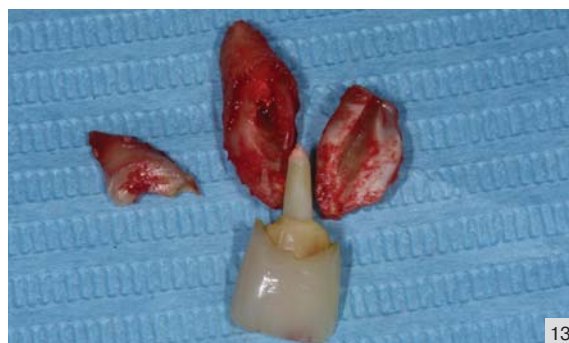
Рис. 13. Через 7 лет после фиксации в результате неудачной попытки открывания пластмассовой коробки произошла фрактура зуба 11. Зуб удален. Необходимо проведение имплантации.

Рис. 14-19. Этапы немедленной установки имплантата в область удаленного зуба 11. Использован имплантат Xive (Friadent, Германия).

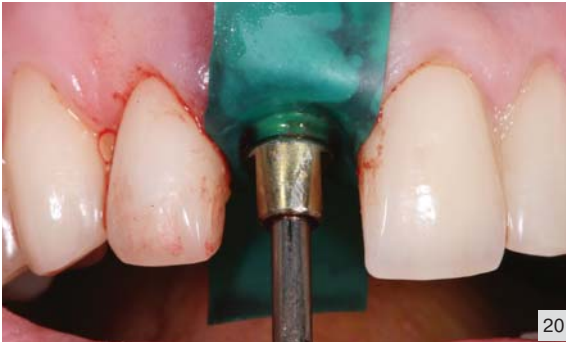
20

Рис. 20. Установлен оттичной переходник. Операционная рана изолирована кофердамом.

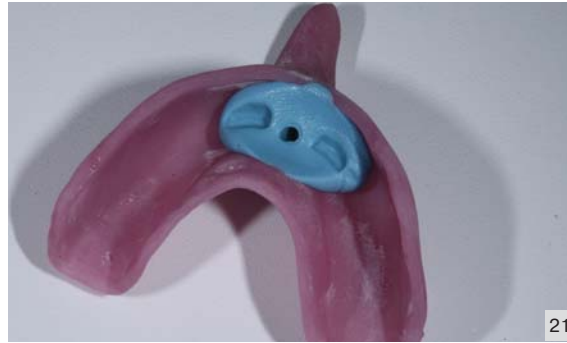
21

Рис. 21. С помощью силикона получен отпечаток переходника, в этом месте индивидуальная ложка перфорирована.

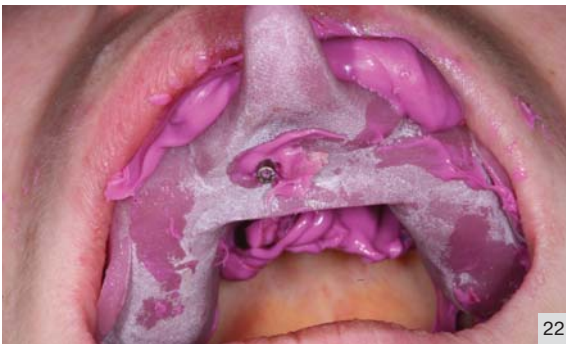
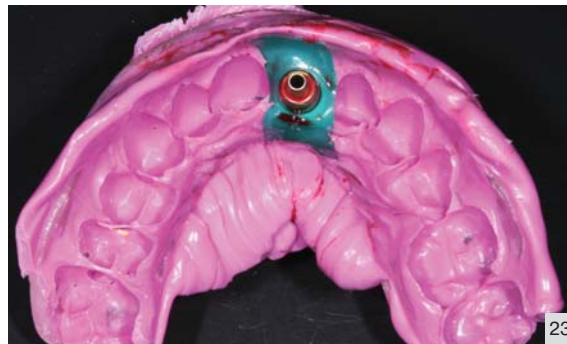
Рис. 22-23. Оттиск произведен винилполисилоксаном монофазы.

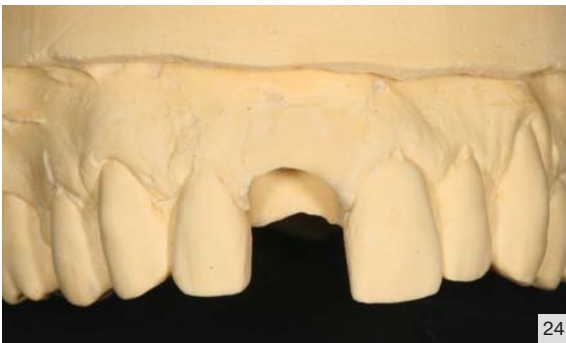
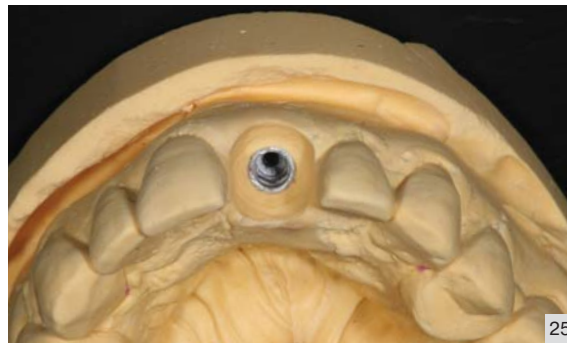
Рис. 24-25. Изготовлена рабочая модель с помощью гипса Pico-rock 280 speed (Picodent, Германия). Его отличительной особенностью является уникальная скорость застывания. Уже через 10 минут можно приступить к работе, а учитывая экстренность работы, этот фактор крайне важен.

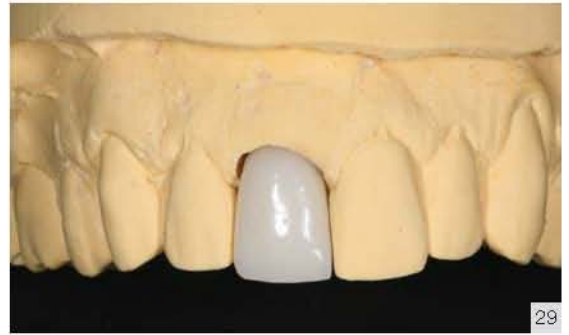
Рис. 26-28. На основании временного абатмента, входящего в комплект к имплантату, изготовлена временная коронка из пластмассы New Outline (AnaxDent, Германия). Сформирован «выход» из десны для поддержания сосочков и десневой архитектуры.

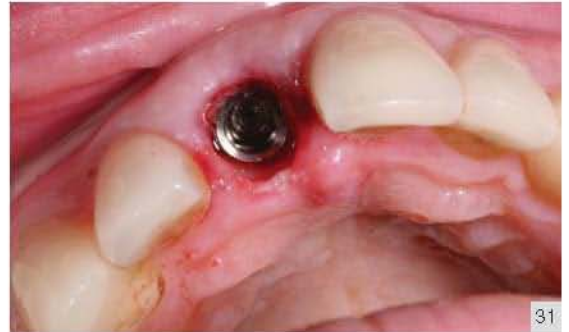
Рис. 31-32. Ситуация через 45 минут после операции, непосредственно перед установкой временной реставрации.

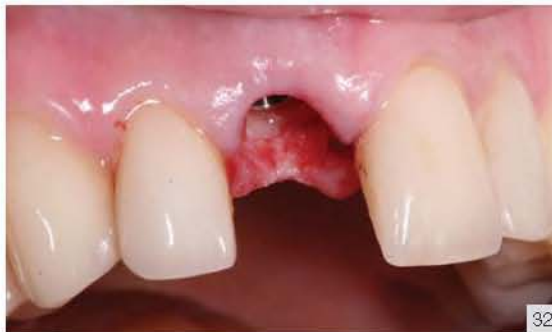
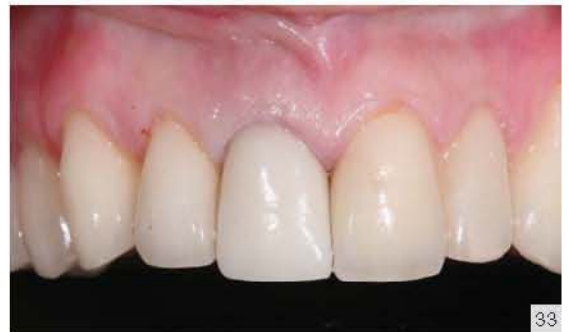
Рис. 33-34. Временная реставрация в полости рта. Проверено отсутствие апроксимальных контактов, контактов с антагонистами в статической и динамической окклюзии.

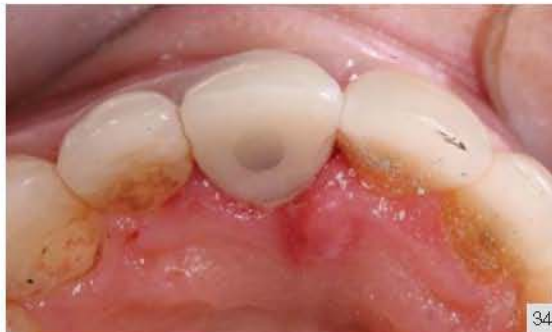
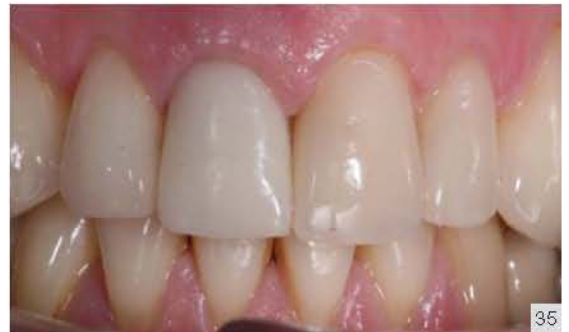
Рис. 35. Ситуация через 1 неделю. Состояние мягких тканей не вызывает нареканий. Впоследствии вместо временной реставрации будет установлена окончательная цельнокерамическая коронка.
